**ORGAN NEEDLE CO., LTD.**

## 縫合皺褶&拉綫對策針

ORGAN NEEDLE® INFORMATION

# NS 系列

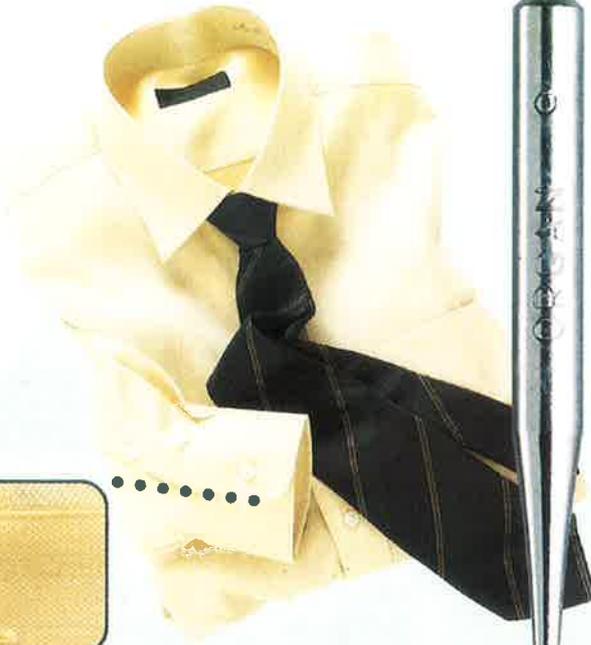
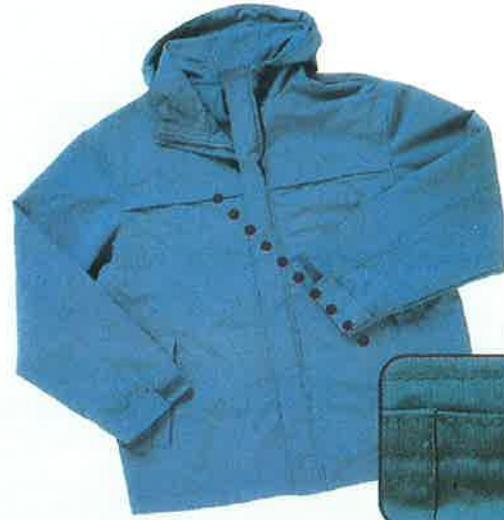
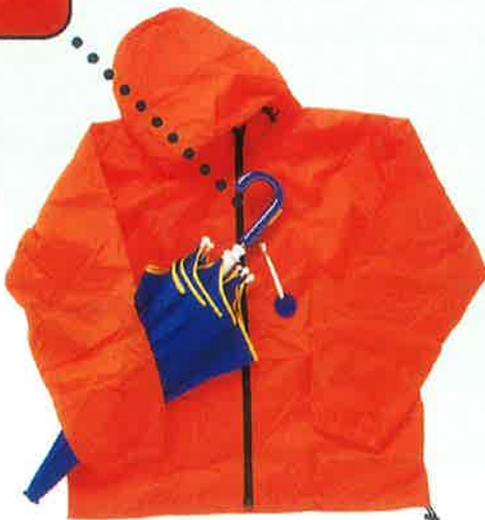
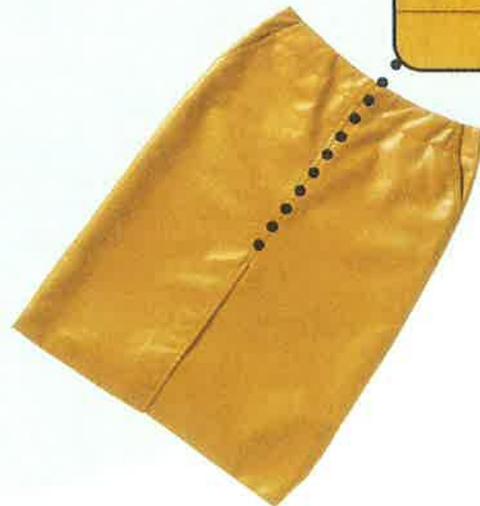
NS 系列針是對容易產生縫合皺褶及拉綫・回綫的各種各樣因素中，與縫紉針相關的因素進行徹底分析的基礎上，研制開發的特種對策針。

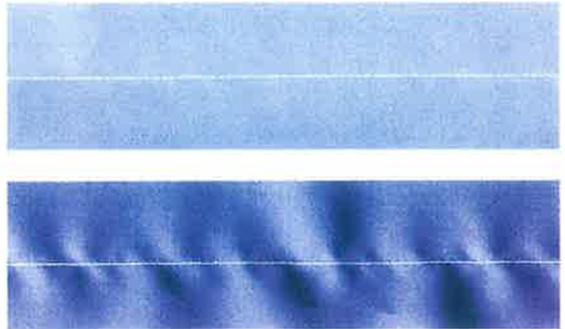
- ① 縫合兩片以上的新合成纖維等比較光滑的面料時，由于面料間的送布差而產生。
  - ② 由于綫的張力過強而產生。
  - ③ 針和綫穿透面料時，由于面料的變形而產生。
  - ④ 由于濕度的變化而產生。
- 以上的4點原因已通過試驗測試證明。

● 與縫紉機針有直接關係的因素是③，必須要解決這個問題。

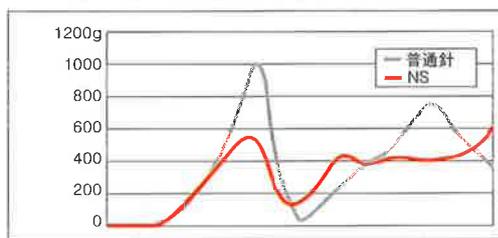
### 普通針・NS針的穿透阻力比較

使用針：DB x 1 11  
針深度：15mm  
穿透速度：250mm/min  
使用面料：8枚  
數據採計：50ms

- 與普通針相比，穿透阻力大約可以降低45%。(弊公司測試比)

與普通針相比，NS系列針的先端設計成非常尖銳的錐形。目的在於盡可能將針穿透面料時的阻力減至最小。
