ORGAN NEEDLE CO., LTD.

解決針過熱導致的縫製問題

ORGAN® NEEDLES INFORMATION

HP 鍍層

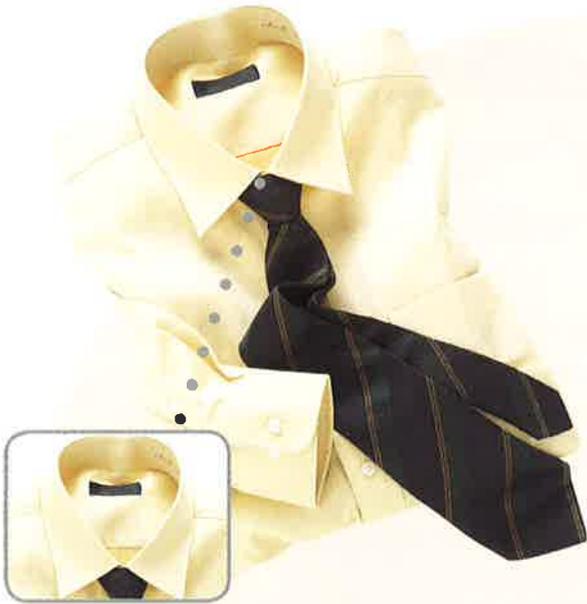
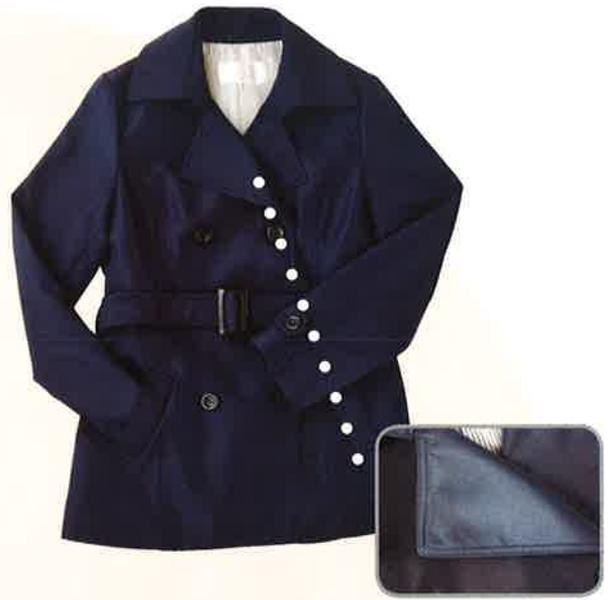
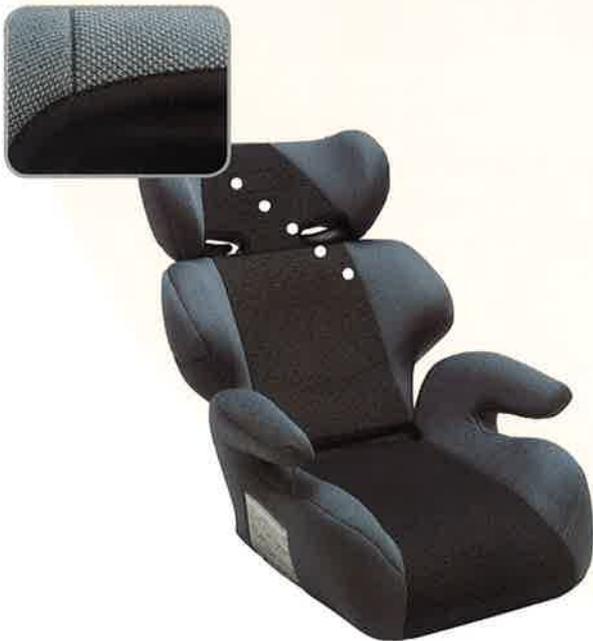
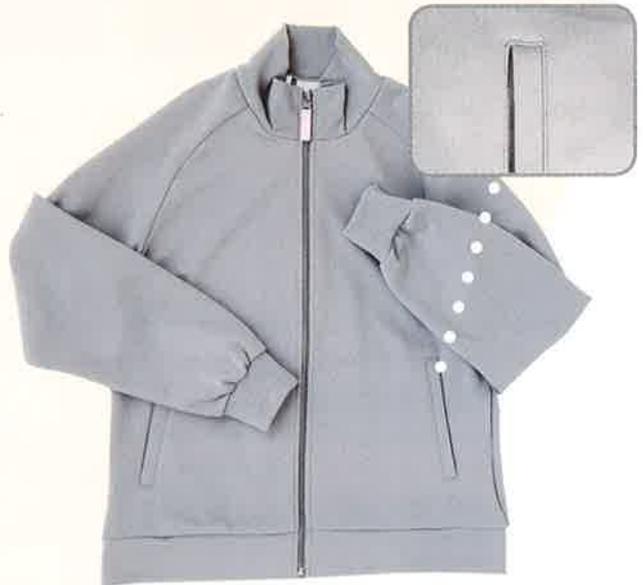
針過熱導致的縫製問題
縫綫斷綫
面料斷綫 (針孔明顯) / 跳綫
